DEGRADAÇÃO AMBIENTAL NO CÓRREGO VACA BRAVA EM GOIÂNIA – GO*

Loane Oliveira Pereiraⁱ

^{*} Fragmento textual do Trabalho de Conclusão do Curso de Engenharia Agrícola de Loane Oliveira Pereira, pela Universidade Estadual de Goiás (UEG).

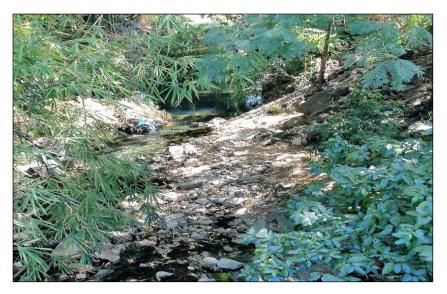
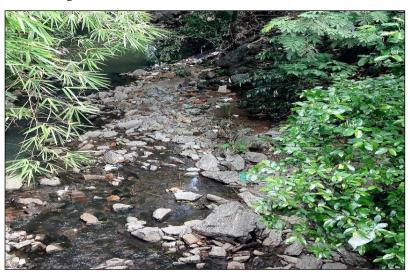
Mediante o registro fotográfico e trabalho de campo, ao longo do Córrego Vaca Brava ocorre à presença de erosões. Nas figuras 7 e 8, nota-se a presença de erosão do tipo marginal, sendo descrita por Thorne e Tovey (1981) como aquela que

destrói as margens dos rios e córregos, aumentando assim a largura do canal. Este tipo de erosão contribui para a formação do assoreamento da calha de córrego e rios.

Figura 7: Córrego Vaca Brava, avenida T-9 (Goiânia, GO), junho de 2016 (período de estiagem) – Autoria: Loane Oliveira Pereira (2016).

Figura 8: Córrego Vaca Brava, avenida T-9 (Goiânia, GO), outubro de 2016 (período chuvoso) - Autoria: Loane Oliveira Pereira (2016).

Verifica-se também que nas figuras 7 e 8, o processo de assoreamento encontra-se diretamente relacionado aos processos erosivos, uma vez que este processo é que fornece os materiais que darão origem ao acúmulo de sedimentos e detritos no leito do curso d'água, conforme Guerra e Cunha (1995).

Nas imagens 7 e 8, detecta-se uma ocupação das margens por vegetação secundária de forma pontual, ou seja, fragmentos vegetativos a cada trecho. Conforme a Resolução CONAMA n. 28, de 07/12/1994, a referida vegetação secundária é resul-

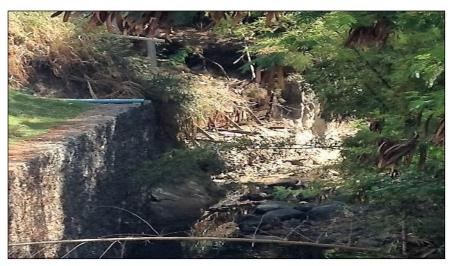
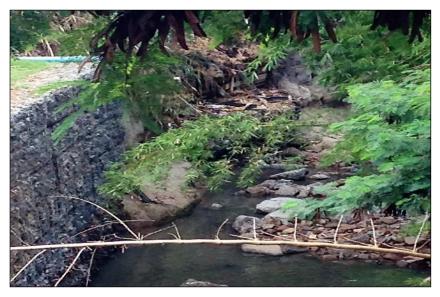
Nas figuras 9 e 10, verifica-se a presença de uma obra inacabada na margem esquerda do córrego, ruptura e escora improvisada da tela de gabião, produzindo entulhamento tanto por rochas quanto por entulhos derivados da construção civil.

Destaca-se ainda, nas figuras 9 e 10, a presença de desmoronamento das margens, assoreamento e a cicatriz inicial de uma erosão linear, o que Infanti Júnior e Fornasari Filho (1998) caracterizam como uma erosão linear causada pela concentração do fluxo das águas de escoamento superficial, resultando em pequenas incisões nas superfícies do terreno, em forma de sulcos que podem evoluir, por aprofundamento, para ravinas e, posteriormente para voçorocas.

Figura 9: Córrego Vaca Brava, avenida T-8 (Goiânia, GO), junho de 2016 (período de estiagem) - Autoria: Loane Oliveira Pereira (2016).

Figura 10: Córrego Vaca Brava, avenida T-8 (Goiânia, GO), outubro de 2016 (período chuvoso) - Autoria: Loane Oliveira Pereira (2016).

Diante do analisado, sugere-se como medidas preventivas: controle dos focos de erosão linear, construir canalizações interceptoras de águas residuárias, terminar

as obras inacabadas, evitar o assoreamento, fiscalizar o lançamento e deposição clandestina/irregular dos lixos tanto doméstico como industrial, investir em educação ambiental e outros procedimentos.

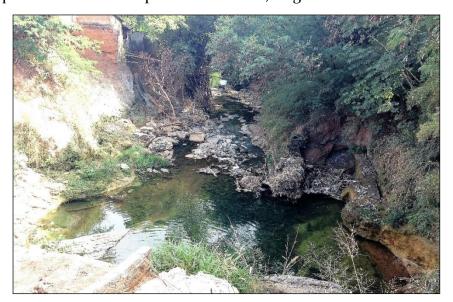
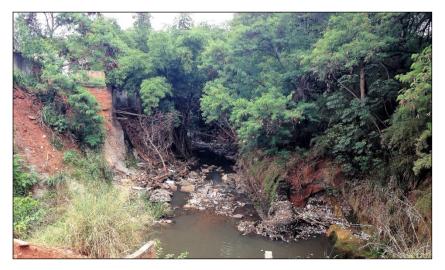
As figuras 11 e 12 revelam o acúmulo de detritos variados (restos de obras, sedimentos e lixo), observa-se também a formação de "piscinas" ao longo da calha, a ocupação residencial irregular nas margens do córrego e o desbarrancamento ou desmoronamento das margens do curso hídrico.

Figura 11: Córrego Vaca Brava, avenida T-7 (Goiânia, GO), junho de 2016 (período de estiagem) – Autoria: Loane Oliveira Pereira (2016).

Figura 12: Córrego Vaca Brava, avenida T-7 (Goiânia, GO), outubro de 2016 (período chuvoso) - Autoria: Loane Oliveira Pereira (2016).

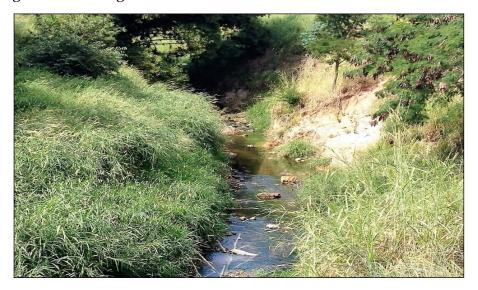
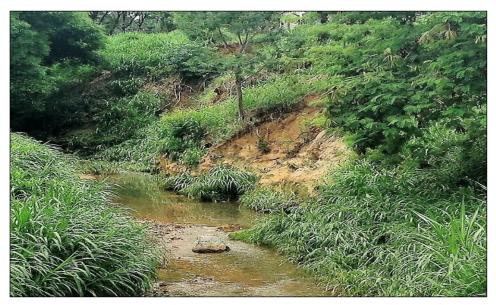
As figuras 13 e 14 apresentam desmoronamento das margens esquerda e direita do corpo hídrico, além de linhas erosivas em meio à vegetação secundária, presença de assoreamento e entulhamento no leito e alastramento de capinzal.

Os desmoronamentos mencionados nas figuras 13 e 14 são movimentos dos solos pela força da gravidade terrestre, ocorrendo frequentemente o deslize de terras, conforme verificado no córrego Vaca Brava. O trabalho de campo verificou a presença de detritos diversos (restos de construção civil, pneus e móveis velhos, carcaças de animais e pedaços de veículos abandonados) tanto no leito fluvial como nas margens, produzindo acúmulos irregulares, ou seja, indo entulhar a drenagem urbana e degradar os córregos e rios em ambiente urbano.

Figura 13: Córrego Vaca Brava, Rua Campinas (Goiânia, GO), junho de 2016 (período de estiagem) – Autoria: Loane Oliveira Pereira (2016).

Figura 14: Córrego Vaca Brava, Rua Campinas (Goiânia, GO), outubro de 2016 (período chuvoso) - Autoria: Loane Oliveira Pereira (2016).

O capinzal em margens do córrego, em período de estiagem, acarreta em queimadas urbanas que gera um grande incomodo para a população e agrava ainda mais as doenças relacionadas ao tempo seco.
