## RISCOS DO PROCESSO DE VOÇOROCAMENTO EM BARRA DO PIRAÍ-RJ

### GULLY EROSION PROCESS RISKS AT BARRA DO PIRAÍ-RJ

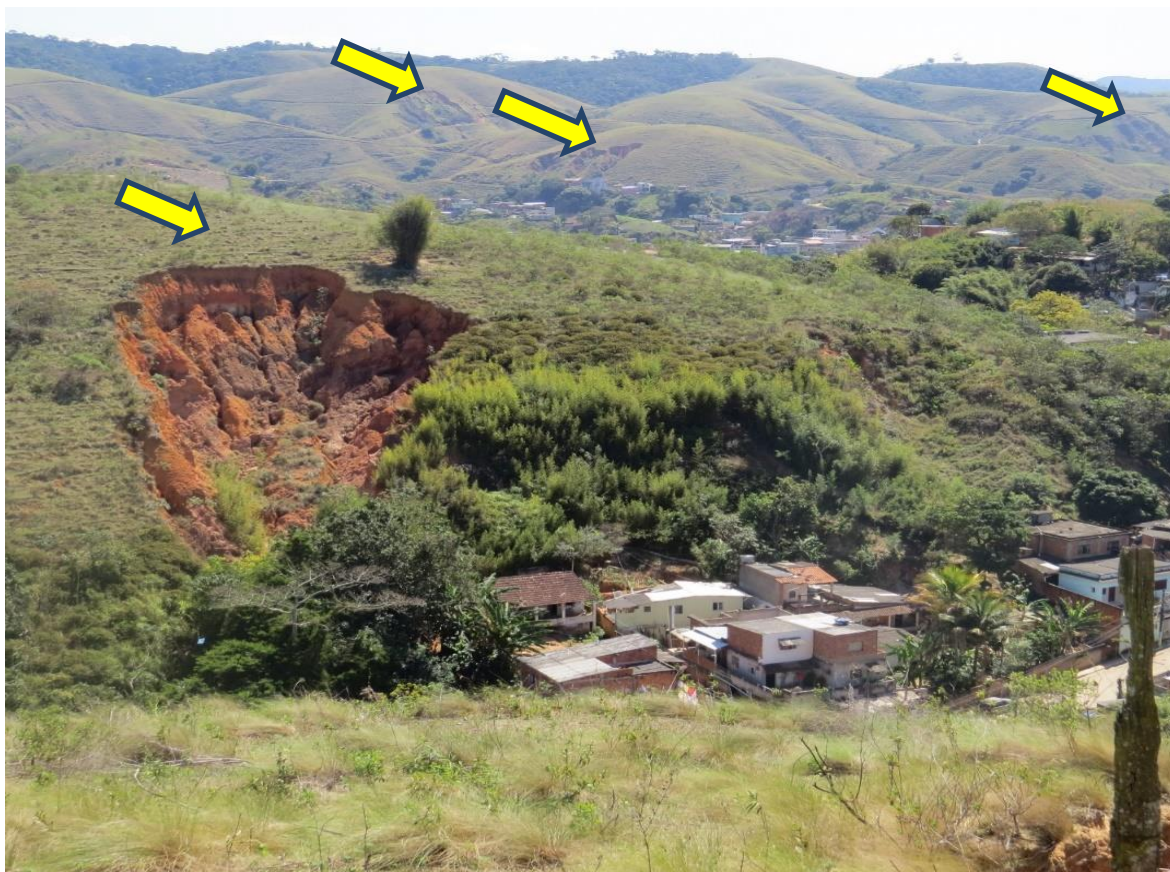
Em campo pôde-se identificar a intensidade do processo de voçorocamento no Município de Barra do Pirai (RJ). As voçorocas estão distribuídas por toda cidade, no compartimento colinoso do relevo (figura 4). Em torno das voçorocas ocorre a expansão urbana do município. Esta área (urbana) abriga 97% da população do município, de forma que existem muitas casas em torno da área de expansão do processo de voçorocamento (figuras 4, 5 e 6), onde podem ocorrer processos de transporte de sedimentos de forma moderada ou intensa em forma de desmoronamentos.

**Figura 4:** Processo de voçorocamento no compartimento colinoso do relevo.

A tendência de expansão do processo de voçorocamento na área de estudo está em curso e tende a expandir para outros compartimentos do relevo. Essa realidade precisa ser considerada no planejamento urbano do município. Isso é ainda mais agravante devido a área de expansão urbana coincidir com a área de expansão do processo de voçorocamento (figuras 4,5 e 6).

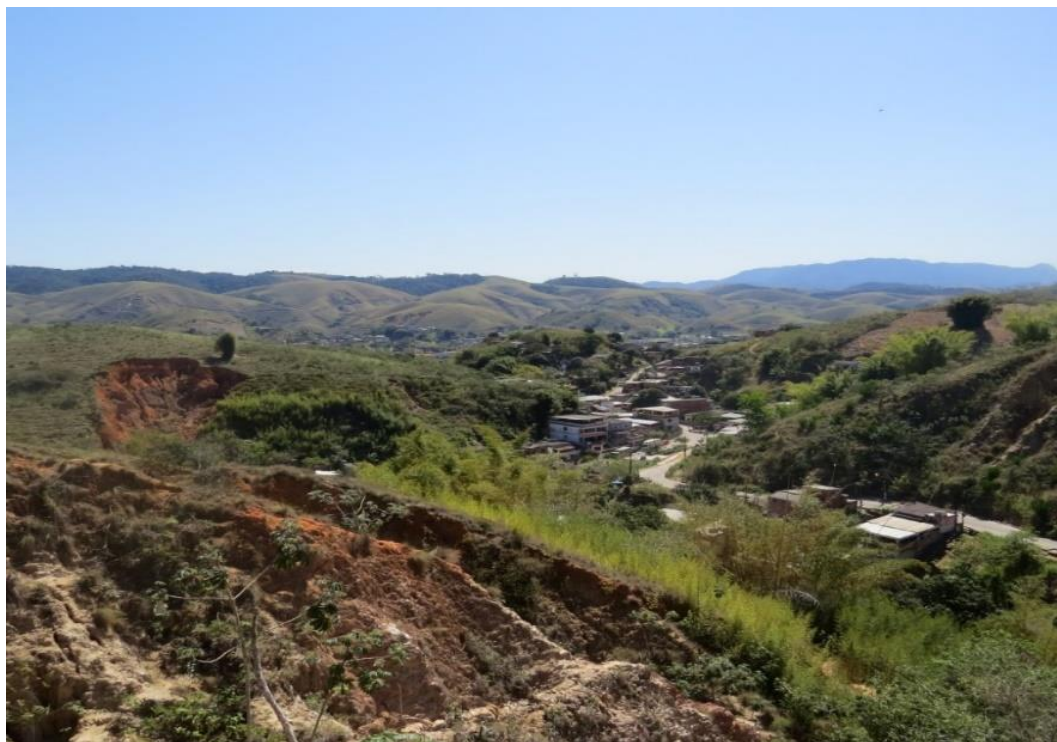
**Figura 5:** Voçorocas em expansão próximas a moradias.

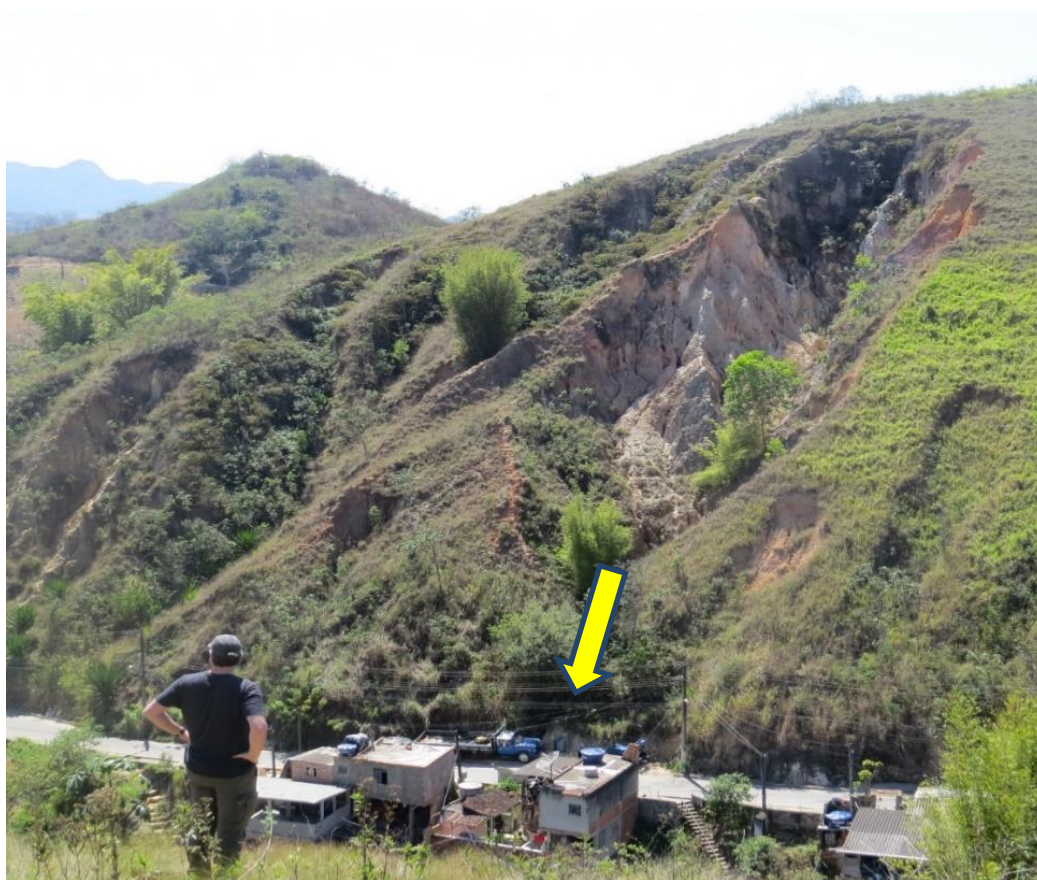
**Figura 6:** Moradias na área de transporte de sedimentos da voçoroca.
