DEGRADAÇÃO AMBIENTAL NO CÓRREGO VACA BRAVA EM GOIÂNIA – GO*

Loane Oliveira Pereiraⁱ

^{*} Fragmento textual do Trabalho de Conclusão do Curso de Engenharia Agrícola de Loane Oliveira Pereira, pela Universidade Estadual de Goiás (UEG).

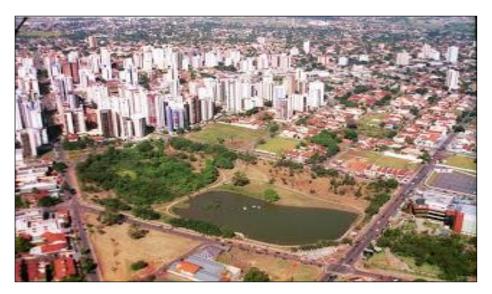
Por conivência do poder público houve um avanço dos loteamentos residenciais até o limite das margens do córrego, desrespeitando a legislação municipal que determinava uma ocupação de no máximo vinte metros (20 m) de cada margem (consideradas áreas de Fundos de Vale – Lei n. 7.043 de 1991). Com isso, boa parte do terreno destinado à área verde se perde, fazendo com que haja perca da biodiversidade local, além de impactos sobre o córrego com o aparecimento de erosões e o assoreamento, causando assim um desequilíbrio do microclima local (temperatura, umidade, ventilação), diminuindo a qualidade ambiental e de vida da região (FER-REIRA JÚNIOR, 2007) (figura 3).

Figura 3: Visão da ocupação urbana no entorno do Parque Vaca Brava, em Goiânia (GO) - Fonte: Ferreira Júnior (2007).

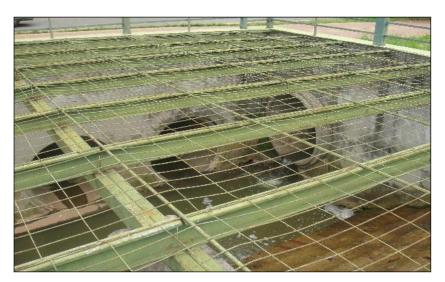
Figura 5: Sistema de canalização do fluxo hídrico no Parque Vaca Brava, em Goiânia (GO) - Fonte: CAU/GO (2013).

Posteriormente, o Córrego Vaca Brava passou por uma canalização e a implantação de telas de gabião³ (figuras 5 e 6), com o objetivo de preservar o fluxo hídrico, fixar a vegetação marginal e combater a poluição, as erosões e o desmatamento (FERREIRA JÚNIOR, 2007).

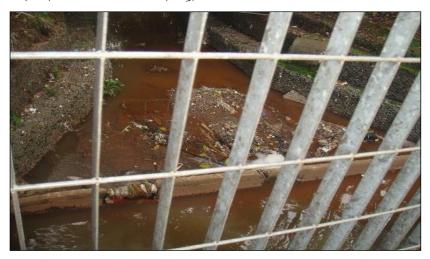
Figura 6: Sistema de telas de gabião nas margens do curso d'água - Fonte: CAU/GO (2013).
